主な河川整備の状況 (2)

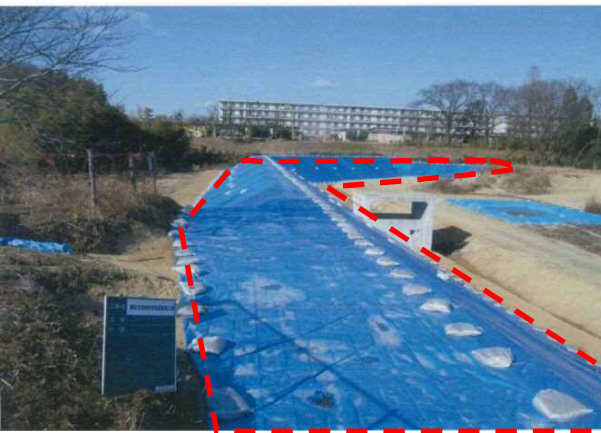
(5)逢妻男川：
護岸工実施状況

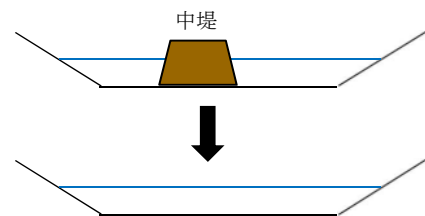
中堤の撤去により河川断面が拡大

(7)五ヶ村川：中堤撤去
(H28 準備工実施)
(H29 仮設工予定)
